4159k | Bericht
20.09.2023

Revision Schutzzonendossier Kächbrunnenquelle, 4244 Röschenz

Hydrogeologischer Schutzzonenbericht

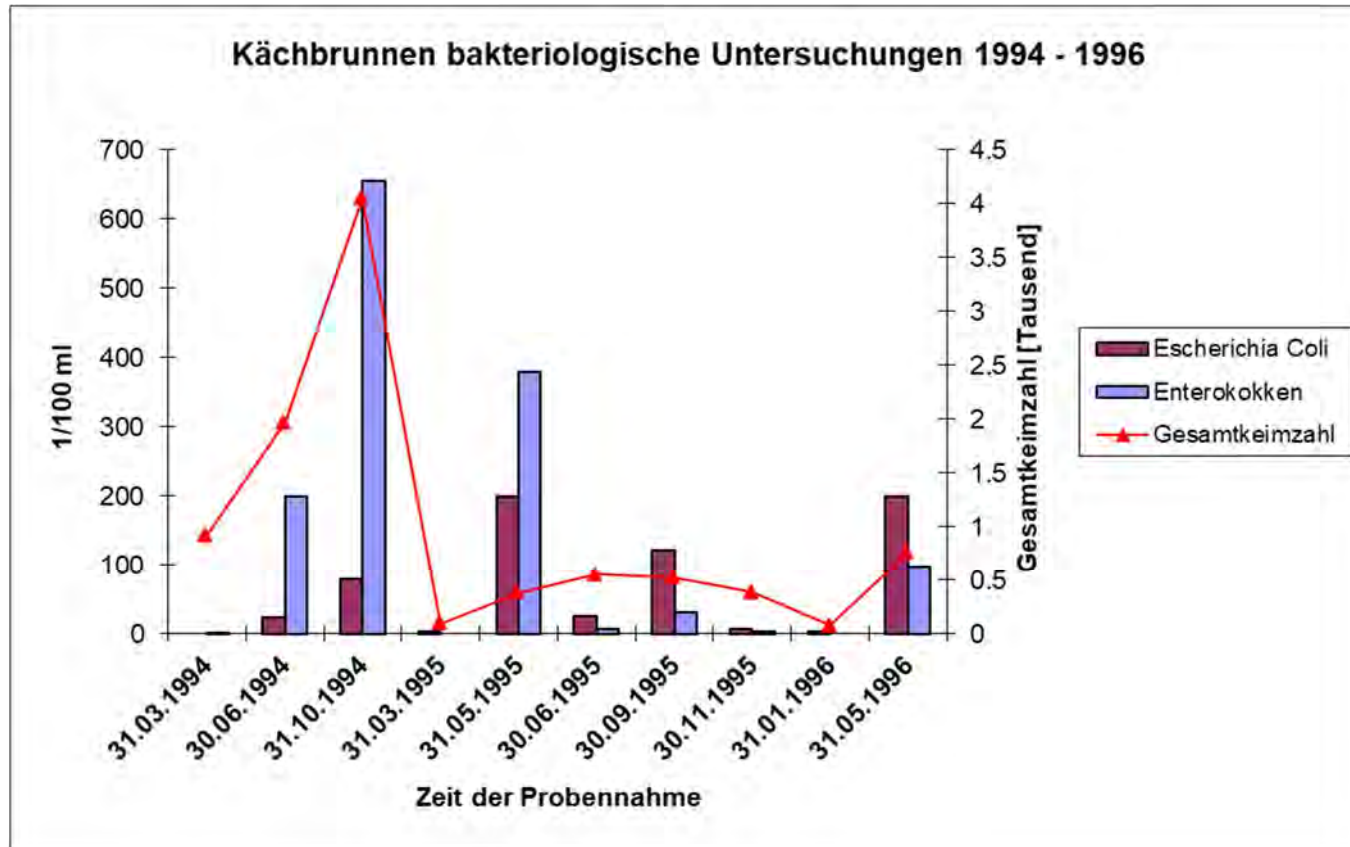
Revision der Grundwasserschutzzonen, Gemeinde Röschenz	MM – 29.07.2020
	Bakteriologische Belastungen im Rohwasser der <u>Kächbrunnenquelle</u> während der Jahre 1994 bis 1996 (vgl. <i>Bericht Nr. 4159b der Kiefer & Studer AG vom 17.09.2013 „Hydrogeologischer Schutzzonenbericht“</i>).	
	Kiefer & Studer AG Geotechniker SIA/USIC, Bruggstrasse 12a, 4153 Reinach · Tel. +41 61 716 93 00 · www.kiefer-studer.ch	Beilage 4159k / 2

Die bakteriologische Qualität des Rohwassers ist nicht immer einwandfrei. Neben den "normalen" aeroben Bakterien wurden auch immer wieder Fäkalindikatorkeime nachgewiesen. Die bakteriologische Belastung verweist auf ungenügende Filtervorgänge im Boden, wie sie für Karstwasser charakteristisch sind (vgl. [Beilage 4159j/ 2](#)).

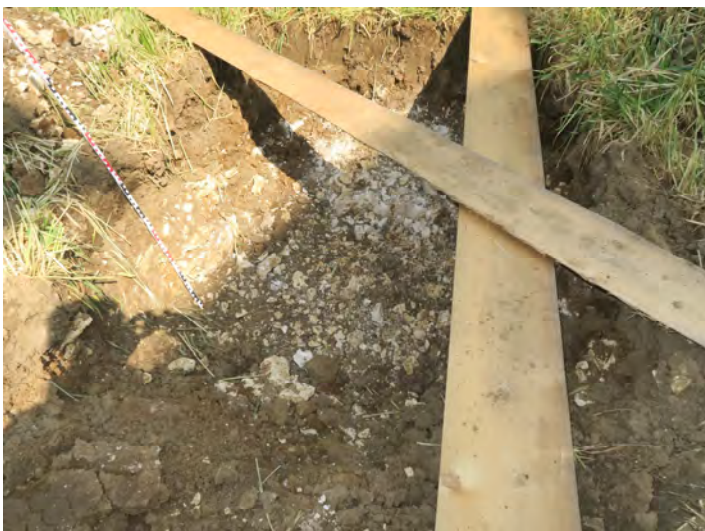
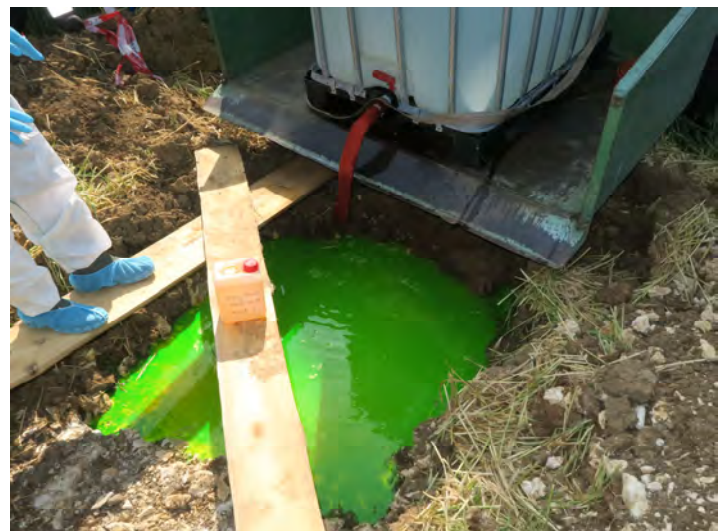
Bemerkungen: Versickerung zu Beginn schnell, danach langsamer (um ca. 13:30 noch ca. 20 cm Aufstau im Baggerschlitz). Abdeckung zunächst mit Plastikfolie, später in Absprache mit Brunnenmeister mit weiteren Brettern.

Geologische/Bodenkundliche Kurzbeschreibung: 0 – 0.2m: Humoser Oberboden, durchwurzelt (A_n-Horizont); 0.2 – 0.5 m: tonig-siltige Schicht, braun (B-Horizont); 0.5 – 0.7 m: verwitterter bis teilw. intakter Fels (oolithischer Kalkstein) (C_v/C-Horizont)

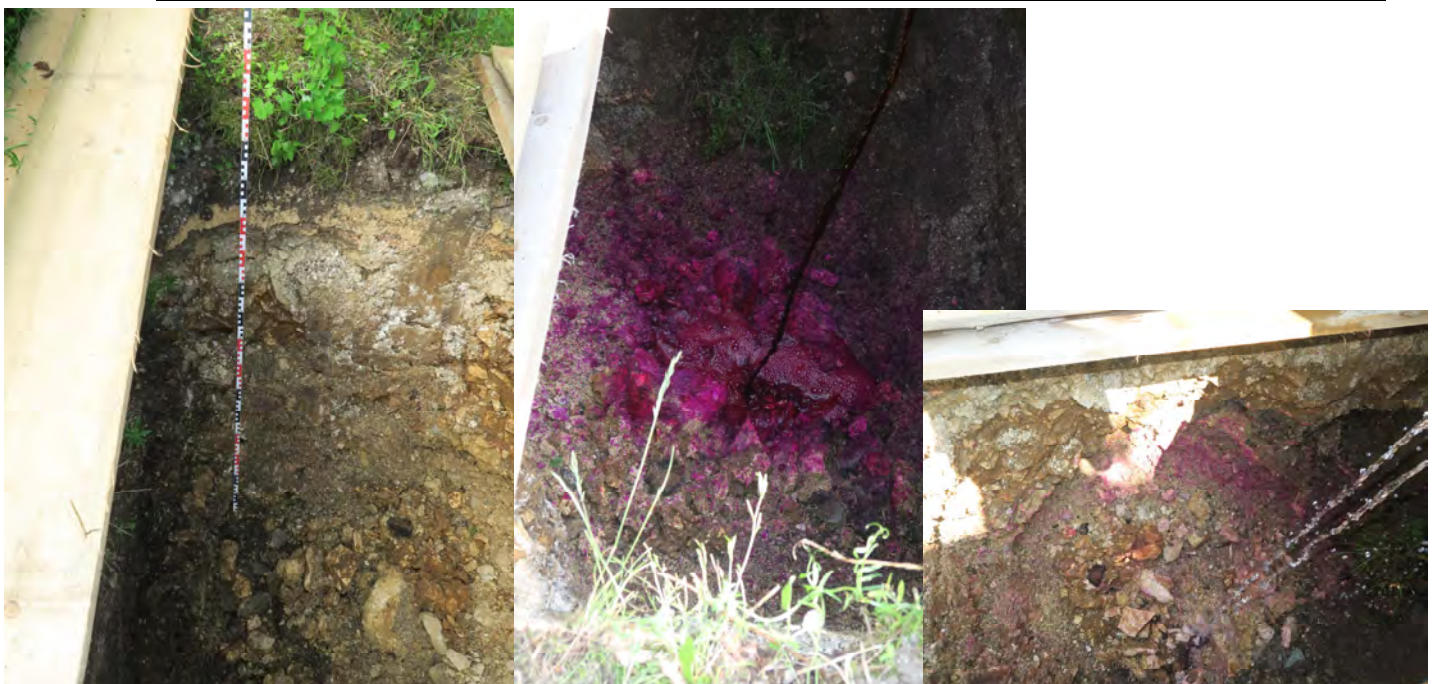
Eingabe in: Baggerschlitz			
Art des Grundwasserleiters: Kluft/ Karst			
pH Wasser: -	Elektr.-Leitfähigkeit: -	°C Wasser: -	°C Luft: ca. 30 °C
Tracer: Sulforhodamin B	Eingabemenge: 0.6 kg; 2 x 20 Liter	Lösung in: - Wasser

Bemerkungen: Komplette, schnelle Versickerung des Markierstoffs; kein Aufstau im Baggerschlitz.
Geologische/Bodenkundliche Kurzbeschreibung: 0 – 0.2m: Humoser Oberboden, durchwurzelt (A_n-Horizont);
0.2 – 1.3 m: künstliche Auffüllung: Steine, Betonbruchstücke, Ziegelbruch, Organisches Material (Abbau von Pflanzenmaterial); >1.3 m: verwitterter bis teilw. intakter Fels (oolithischer Kalkstein) (C_v/C-Horizont)

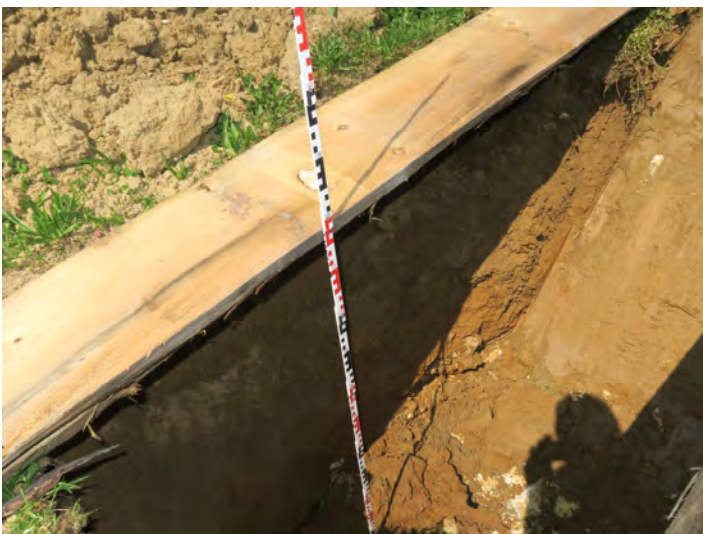
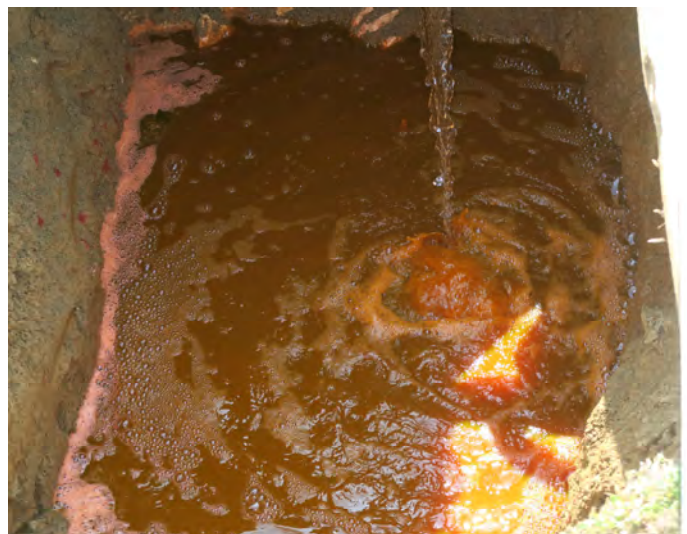
Eingabe in: Baggerschlitz			
Art des Grundwasserleiters: Kluft/ Karst			
pH Wasser: -	Elektr.-Leitfähigkeit: -	°C Wasser: -	°C Luft: ca. 30 °C
Tracer: Eosin	Eingabemenge: 0.5 kg; 1 x 5 Liter	Lösung in: - Wasser

Bemerkungen: langsame Versickerung des Markierstoffs; um 14:15 war der Markierstoff aber bereits komplett versickert.

Geologische/Bodenkundliche Kurzbeschreibung: 0 – 0.2 m: Humoser Oberboden, durchwurzelt (A_h-Horizont); 0.2 – 1.0 m: tonig, schwach siltig, braun (B-Horizont); 1.0 – 1.2 m: verwitterter bis teilw. intakter Fels (oolithischer Kalkstein) (C_w/C-Horizont)

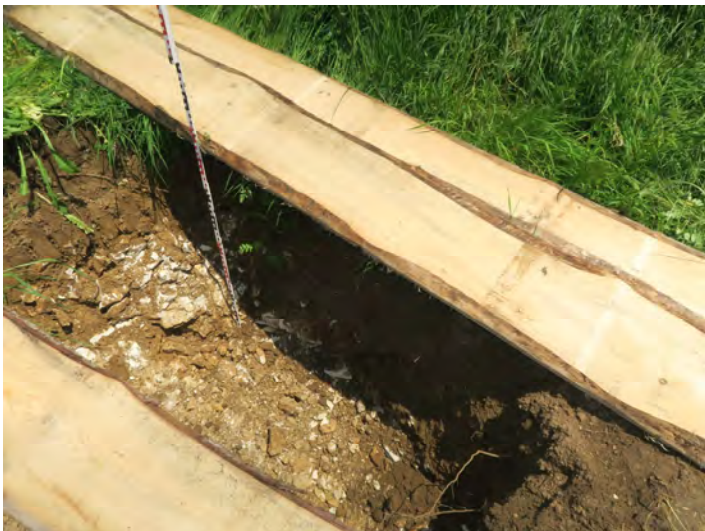
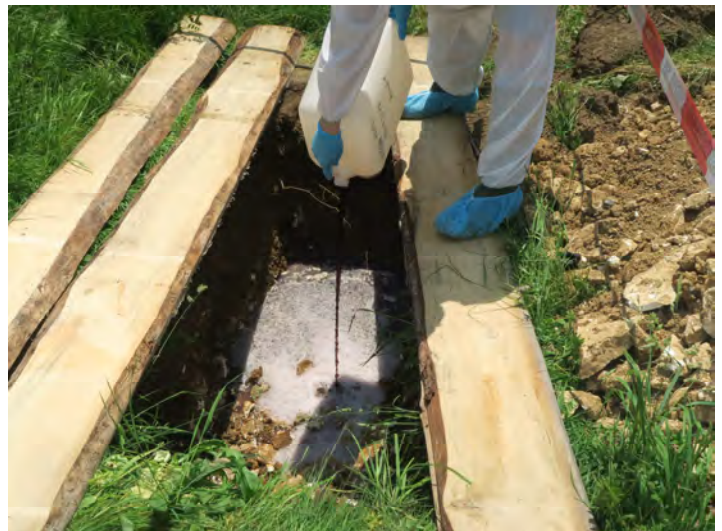
Eingabe in: Baggerschlitz			
Art des Grundwasserleiters: Kluft/ Karst			
pH Wasser: -	Elektr.-Leitfähigkeit: -	°C Wasser: -	°C Luft: ca. 30 °C
Tracer: Na-Naphthionat	Eingabemenge: 3.0 kg; 1 x 20 Liter	Lösung in: - Wasser

Bemerkungen: Komplette, sehr schnelle Versickerung des Markierstoffs in Hohlraum; kein Aufstau im Baggerschlitz.

Geologische/Bodenkundliche Kurzbeschreibung: 0 – 0.2m: Humoser Oberboden, durchwurzelt (A_n-Horizont); 0.2 – 0.4 m: tonig, schwach siltig, braun (B-Horizont); 0.4 – 0.8 m: verwitterter bis teilw. intakter Fels (oolithischer Kalkstein) (C_w/C-Horizont)

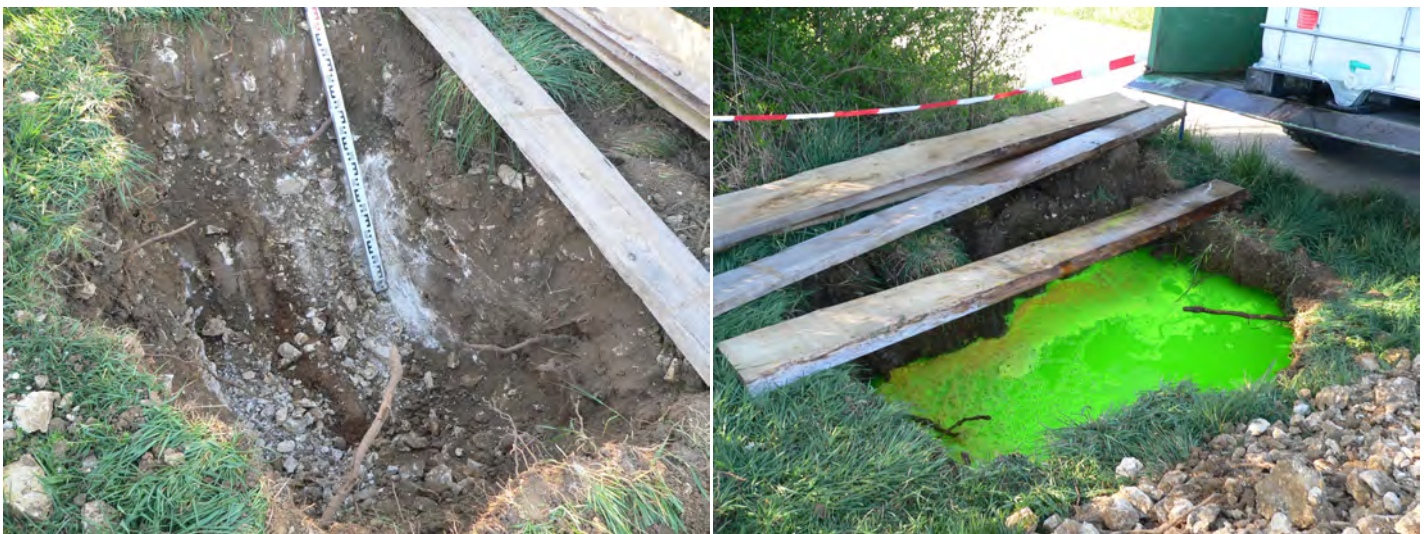
Eingabe in: Baggerschlitz			
Art des Grundwasserleiters: Kluft/ Karst			
pH Wasser: -	Elektr.-Leitfähigkeit: -	°C Wasser: -	°C Luft: ca. 20 °C
Tracer: Uranin	Einspeisemenge: 0.6 kg; 1 x 2.5 Liter	Lösung in: - Wasser (Leitungswasser)

Bemerkungen: Baggerschlitz in der Mitte ca. 80 cm tief. Um etwa 12:30 war das gesamte Wasser versickert.
Geologische/Bodenkundliche Kurzbeschreibung: 0-0.4 m: humoser Oberboden, stark durchwurzelt; 0.4-0.8 m: verwitterter Fels.

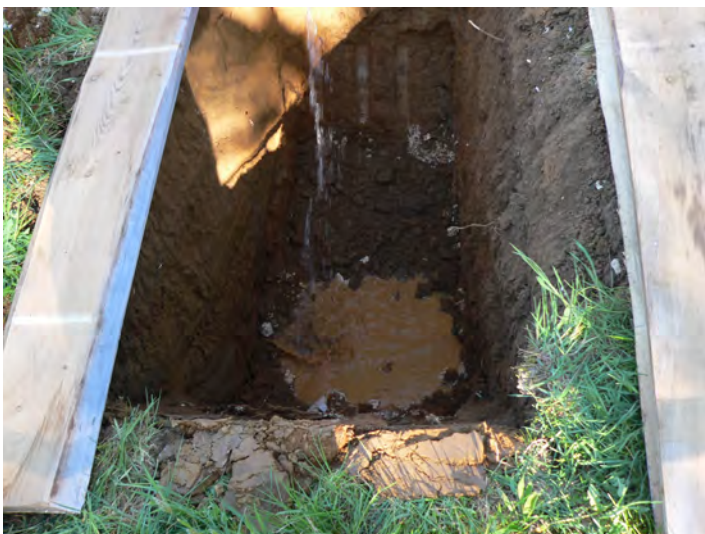
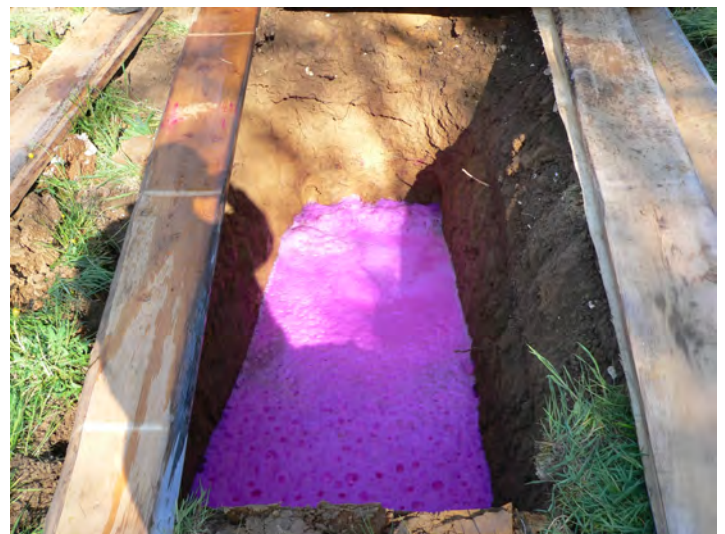
Bemerkungen: 2m tiefer Baggerschlitz. Um etwa 12:40 war das Wasser noch nicht komplett versickert.
Geologische/Bodenkundliche Kurzbeschreibung: 0-0.3 m: humoser Oberboden; 0.3-1.7 m: Gehängelehm; 1.7-2.0 m: verwitterter, weisser Kalk.

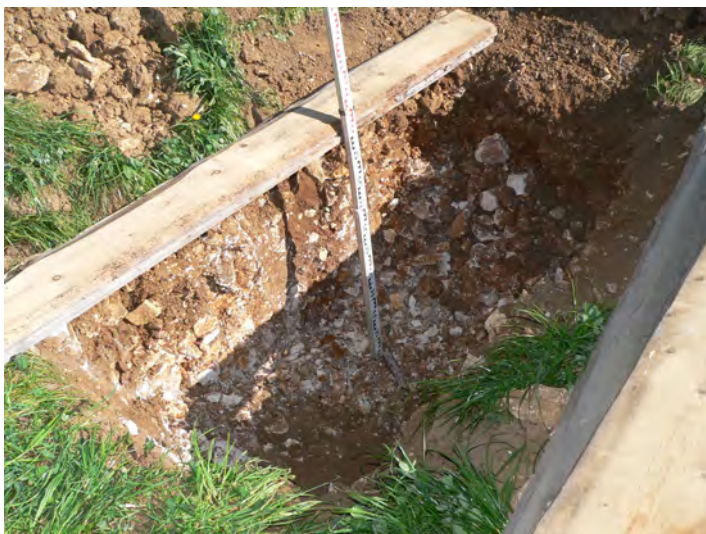
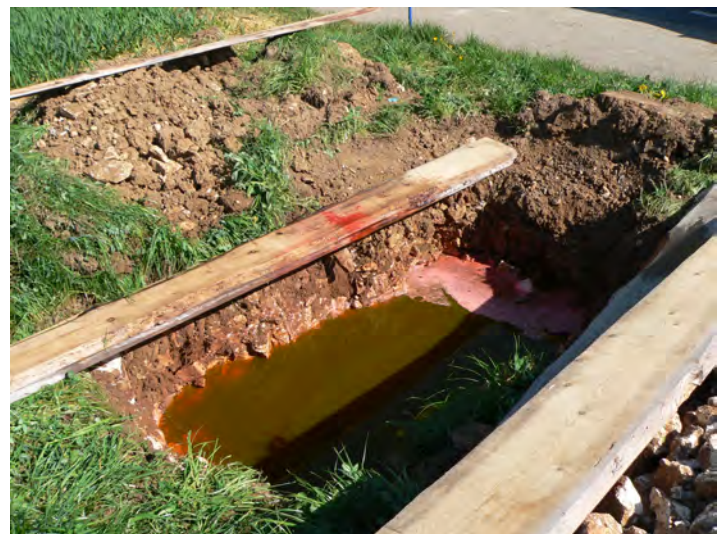
Bemerkungen: 0.95 m tiefer Baggerschlitz. Um etwa 12:50 war das gesamte Wasser bereits versickert.
Geologische/Bodenkundliche Kurzbeschreibung: 0-0.2 m: humoser Oberboden; 0.2-0.95 m: verwitterter, weisser, oolithischer Malmkalk.

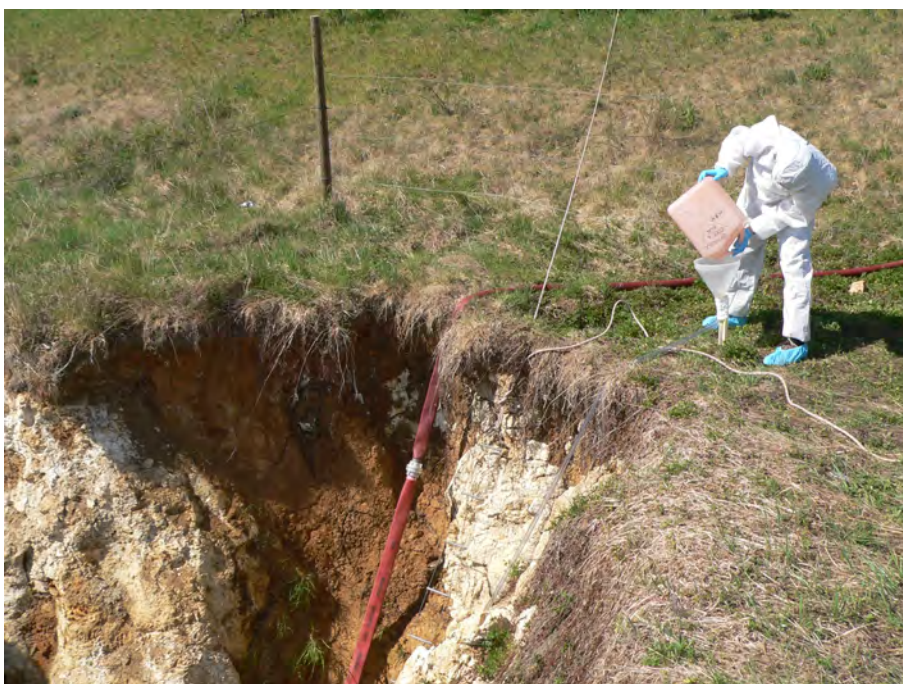
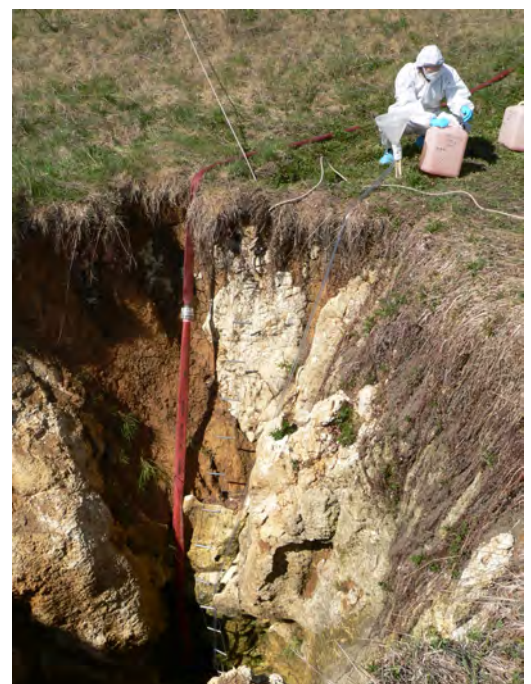
Eingabeprotokoll für Markierversuch 2020 Doline Versickerungsbecken im Bilchweg („Bilchhöhle“)

Bemerkungen: Eingabe erfolgte über einen Schlauch von 11 m Länge in den untersten Bereich der Schachthöhle.

Geologische/Bodenkundliche Kurzbeschreibung: Einsturzdoline

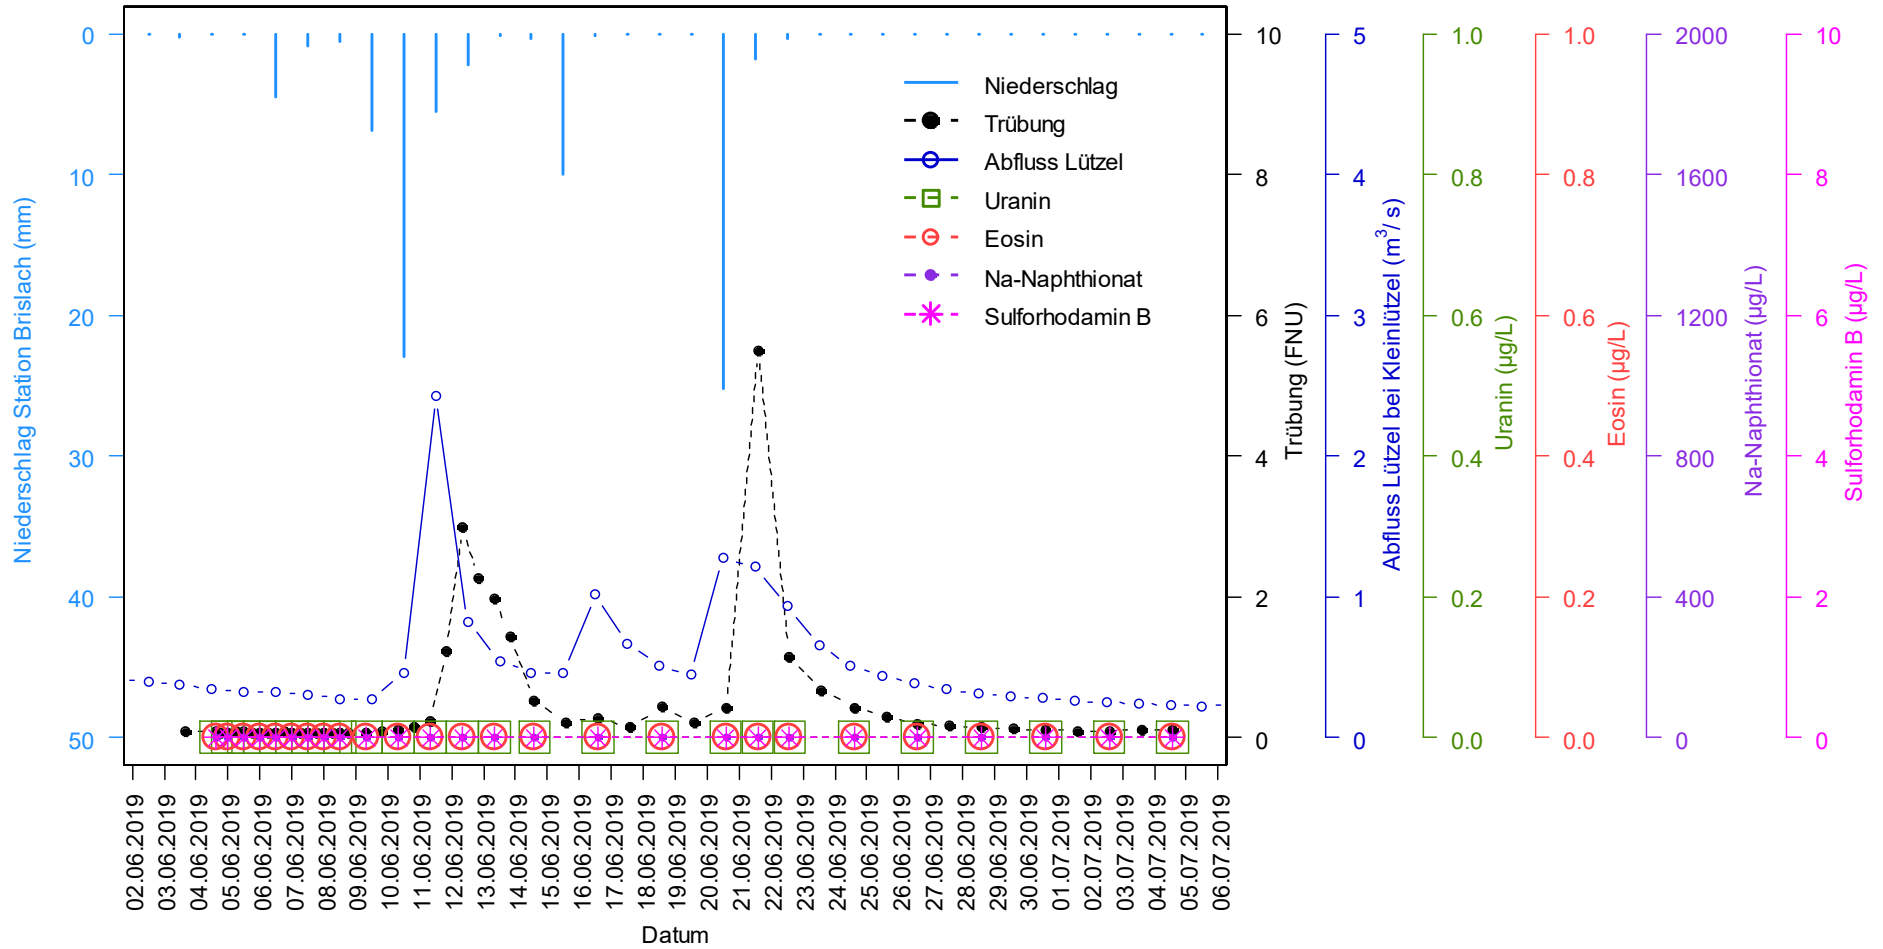
Revision der Grundwasserschutzzonen, Gemeinde Röschenz	MM – 22.07.2020
	Tagessummen des Niederschlags (Station Brislach), Abfluss der Lützel bei Kleinlützel, Trübung und Markierstoffe in den Wasserproben der Kächbrunnenquelle während des Markierversuches vom 04.06.2019 bis 05.07.2019 (Eingabe der Markierstoffe am 04.06.2019).	
	Kiefer & Studer AG Geotechniker SIA/USIC, Bruggstrasse 12a, 4153 Reinach · Tel. +41 61 716 93 00 · www.kiefer-studer.ch	Beilage 4159k/ 11 Seite 1
